**Skredfarevurdering iht. PBL. Og TEK 17**

# **SKREDFAREVURDERING** **KONGSVEGEN 1601**

Oppdragsnavn **Skredfarevurdering for Kongsvegen, 3440 – 97/200**  
Prosjekt nr. **1350041917**  
Mottaker **Tretten Byggservice AS v/Hans Reistad**  
Dokument type **Rapport**  
Versjon **1**  
Dato **14.12.2020**  
Utført av **Daniel Edvardsen**  
Kontrollert av **Torgeir Fiskum Hansvik**  
Godkjent av **Daniel Edvardsen**  
Beskrivelse **Skredfarevurdering iht. krav i PBL og TEK 17**

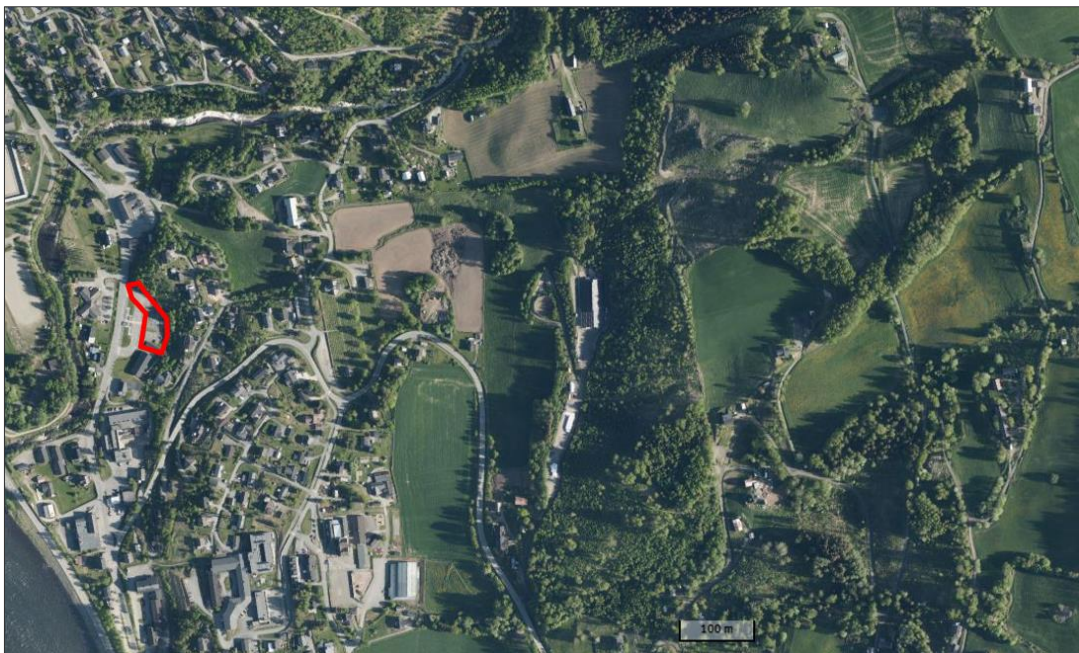
Figur 3: Flyfoto over området. Gjeldende eiendom er markert med rød linje. Hentet fra [www.norgeskart.no](http://www.norgeskart.no).

Figur 3 viser flyfoto av området som er vurdert. Helningskart er vist i figur 4 og skyggerelieffkart er vist i figur 5. Terrenget innenfor vurdert område/tomten ligger ved ca. 187 moh.

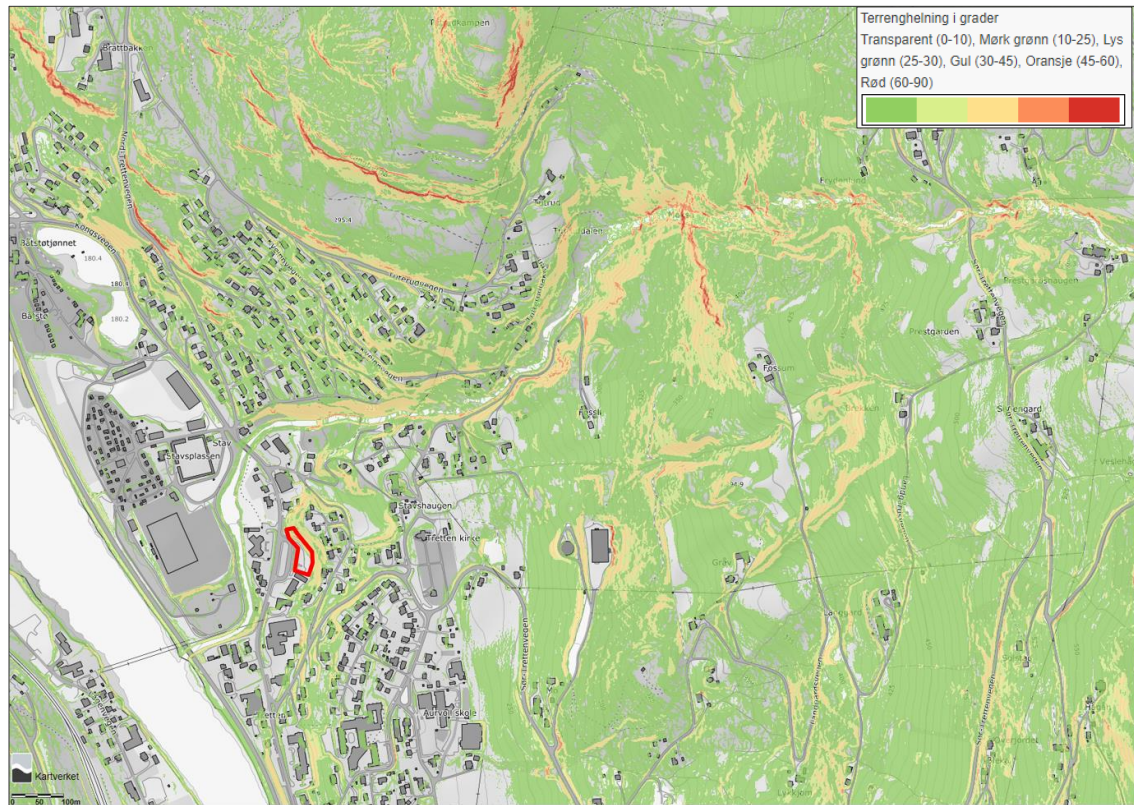
Figur 4: Terrenghelningskart for vurdert område. Gjeldende eiendom er markert med rød linje. Hentet fra [www.hoydedata.no](http://www.hoydedata.no).

Av helningskart i figur 4 ser en at store deler av dalsiden øst for eiendommen har helning mellom 25° til 30°, partier > 30° eksisterer hovedsakelig i bekk- og elveløpssider. Skog og infrastruktur i dalsiden vil redusere potensialet for akkumulasjon av snø i terrenget og vil dele snødekket opp i mindre seksjoner. Skogen låser snøen som ankere og det er sjeldent at snøskred oppstår i fjellsider hvor det er tett skog. Der hvor terrenget er svært bratt (over 50°), vil ikke snødekket kunne bygge seg opp tykt nok til at store snøskred kan inntreffe. Det eksisterer ingen snøskredbaner i overliggende dalside, og det er ikke registrert historiske snøskredhendelser i gjeldende område.

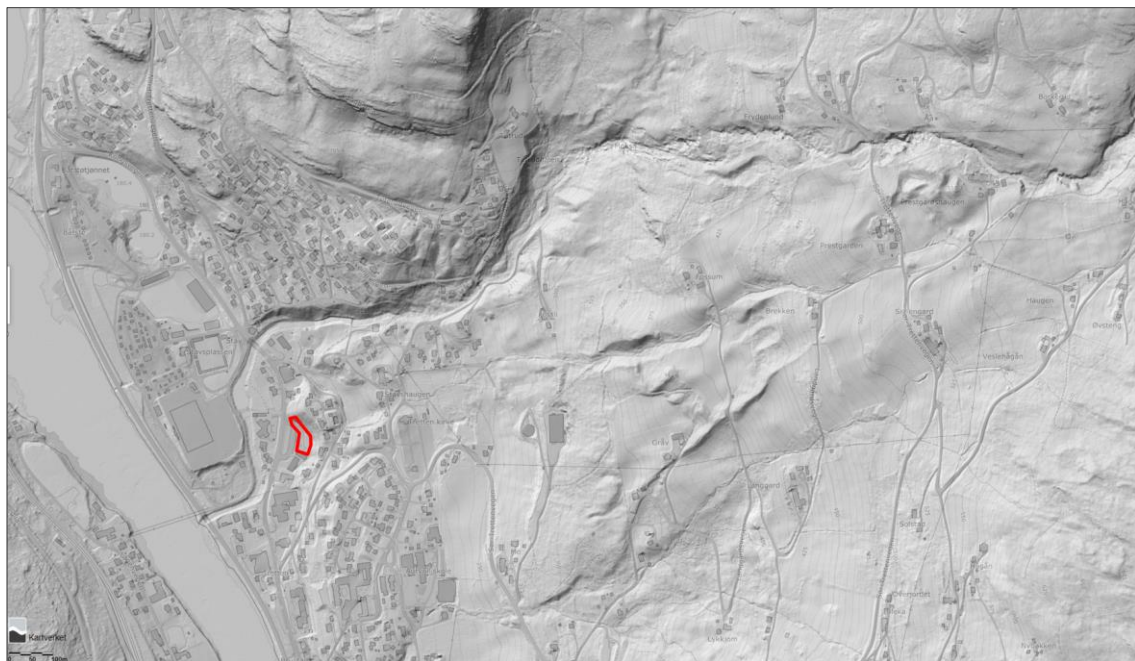
Figur 5: Skyggerelieff kart for vurdert område. Gjeldende eiendom er markert med rød linje. Hentet fra [www.hoydedata.no](http://www.hoydedata.no).

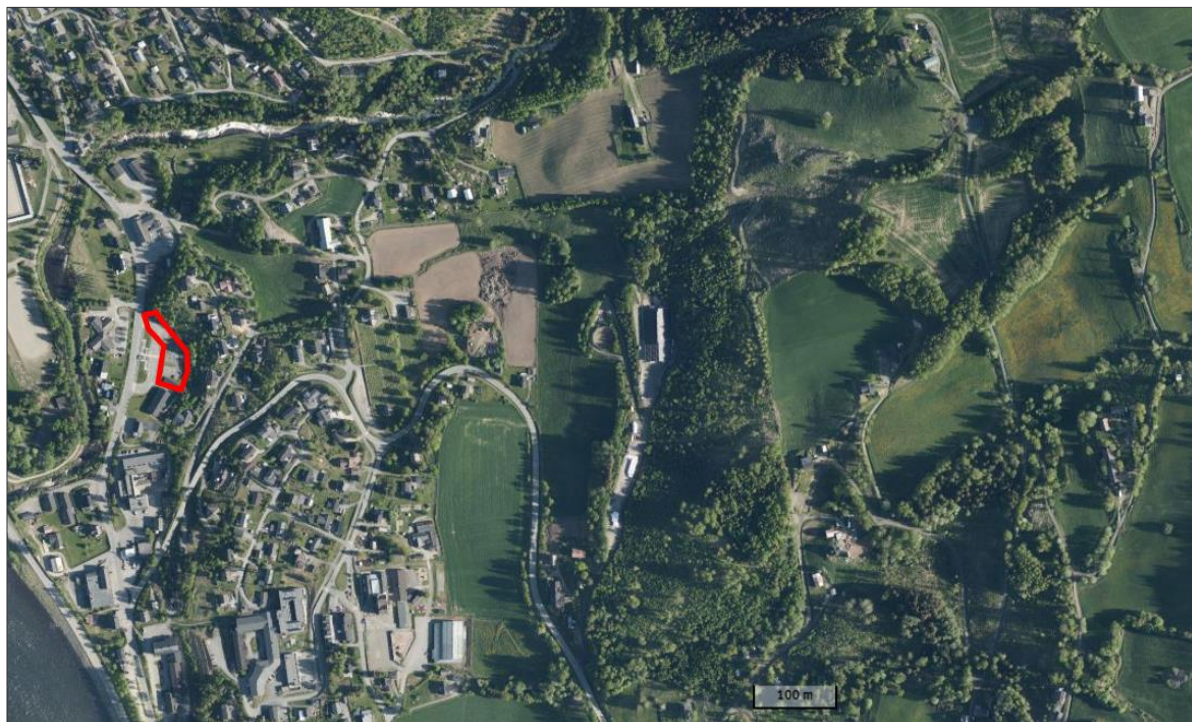
Figur 9: Flyfoto fra 2020 over gjeldende område som viser vegetasjonsfordelingen. Vurdert område er markert med rød linje. Hentet fra [www.norgeskart.no](http://www.norgeskart.no).

Øst for eiendommen eksisterer det mindre partier med blandingskog, samt dyrket mark i øvre liggende dalside, dette er vist i figur 9. Store deler av området består også av infrastruktur i form av vegger og bebyggelse.

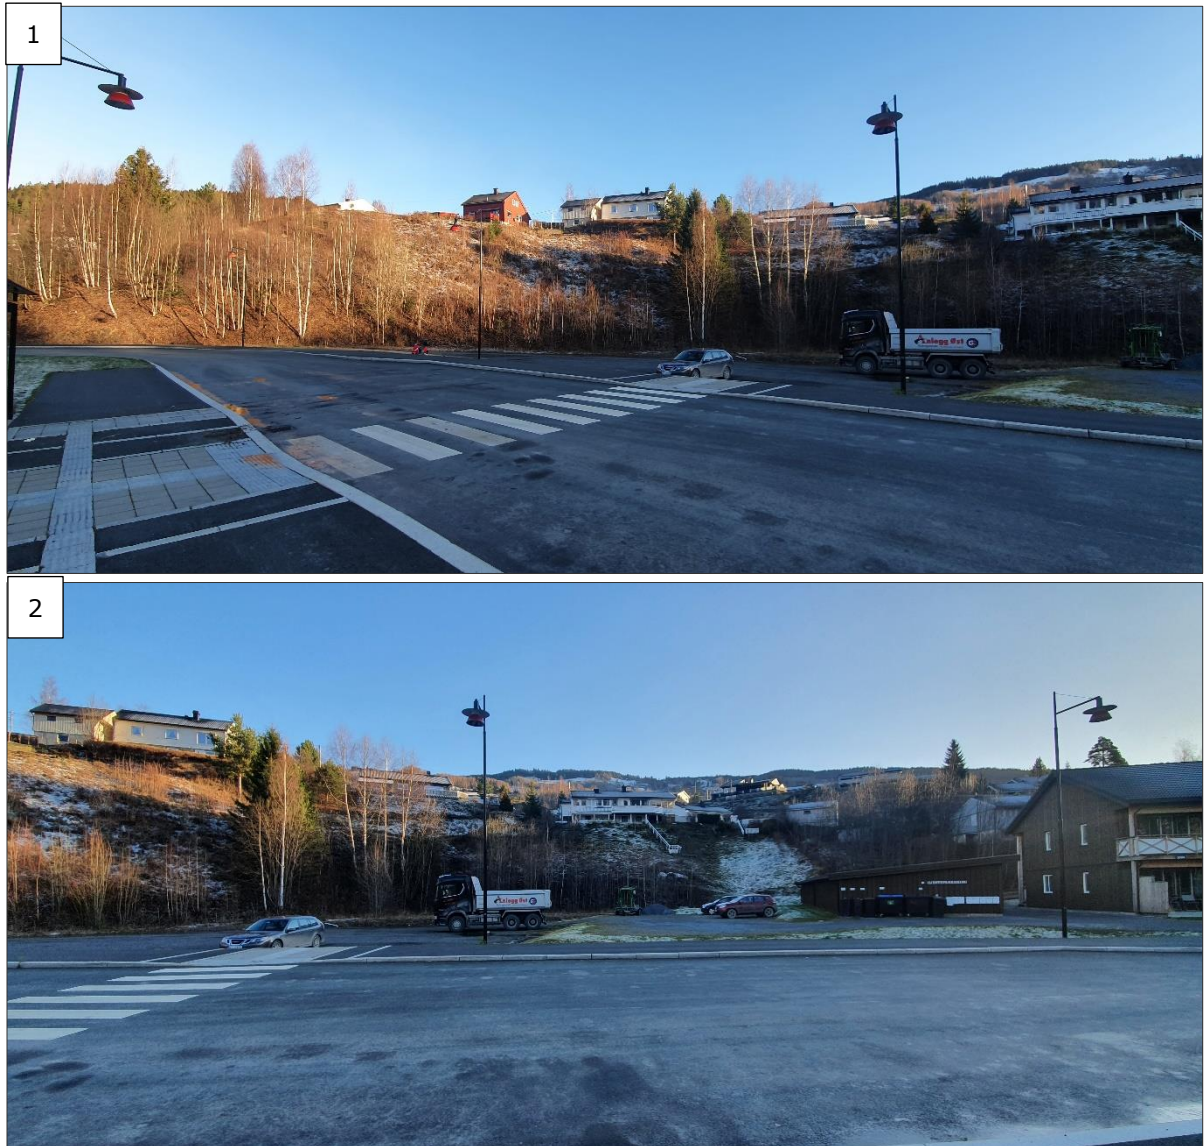
**Figur 17: Lokalitet 1. Bilde 1 viser gjeldende tomt sett mot NNØ. Bilde 2 viser gjeldende tomt sett mot Ø. Det ble ikke observert spor etter skredhendelser ved denne lokaliteten, og heller ikke pågående erosjon eller utglidninger i den forhøyede terrengterrassen som omkranser gjeldende tomt. Terrengtet her består av spredt vegetasjon og eksisterende infrastruktur.**

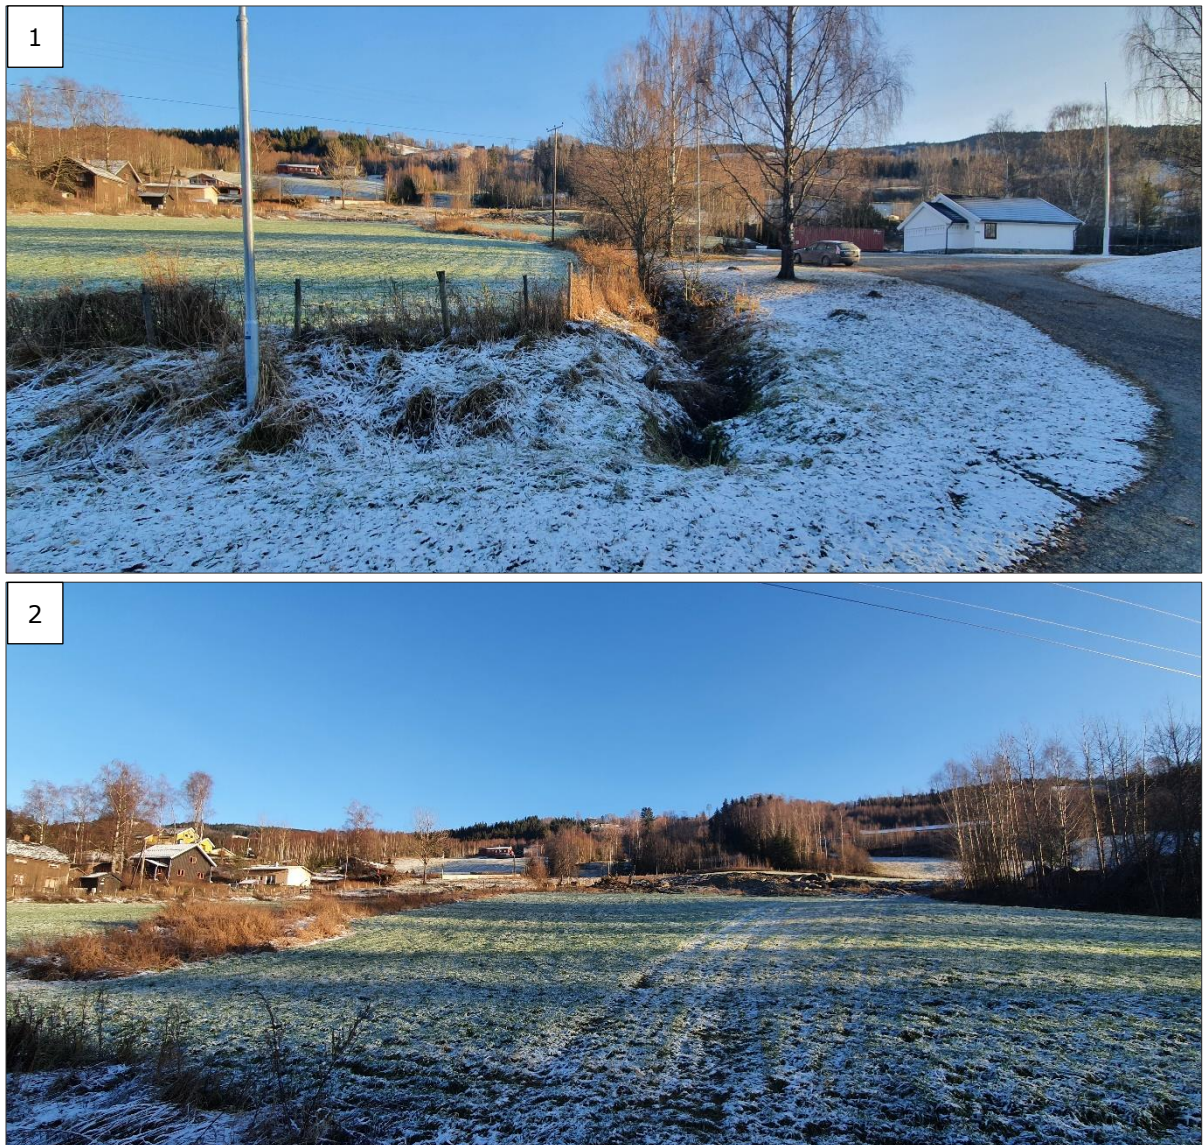
**Figur 18: Lokalitet 2. Bilde 1 viser bekkeløpet som beskrevet i kap 2.4. På bildet ser man at bekken fra dette punktet går videre i rør. Terrenget her består av landbruksareal og infrastruktur. Det ble ikke observert tegn etter skredhendelser eller pågående erosjon ved lokaliteten. Bilde 2 viser det samme bekkeløpet, sett videre opp i dalsiden. Ingen spor etter tidligere skredavsetninger her. Ved denne lokaliteten har bekkeløpet en lav terrenghelning (<10 grader).**

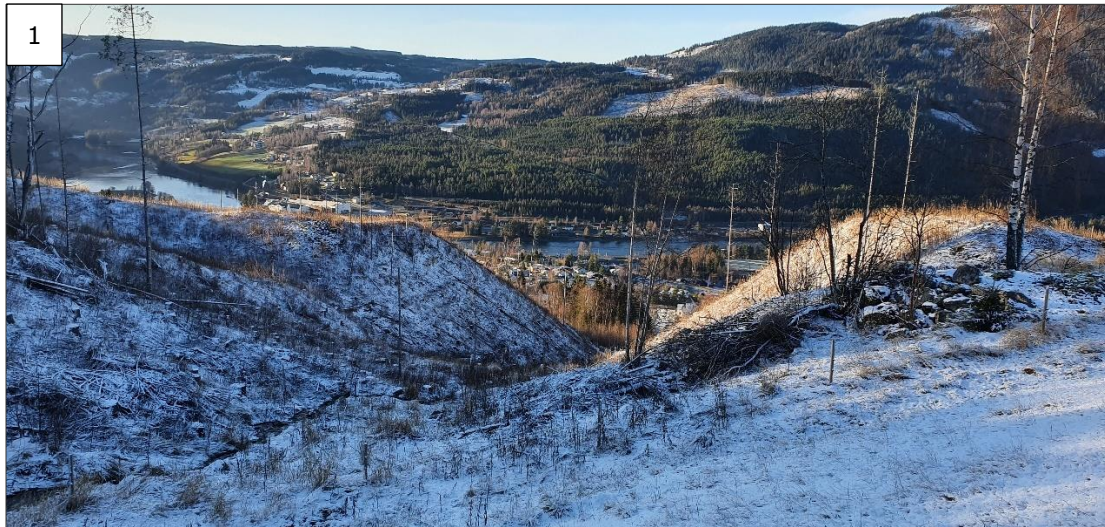
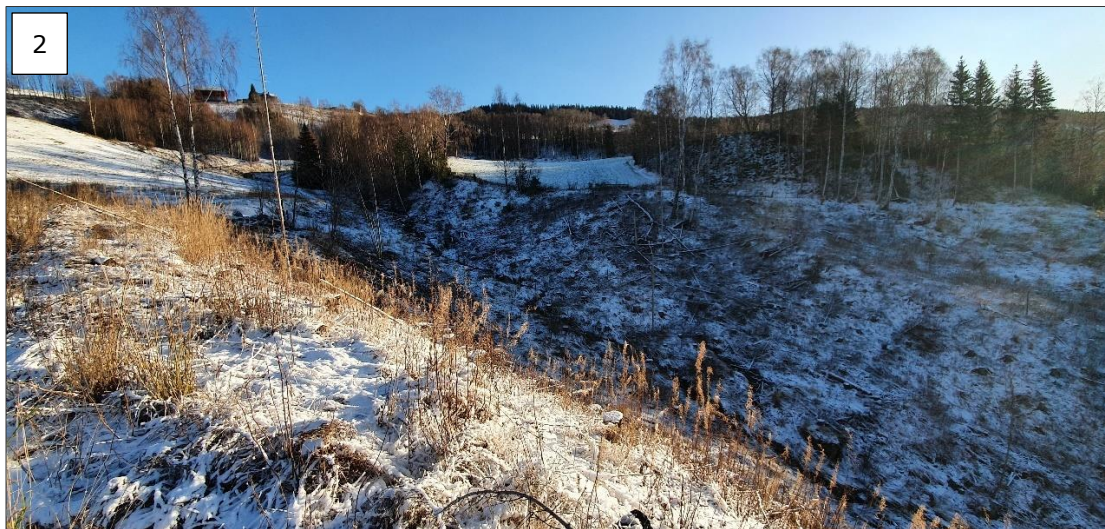
**Figur 19: Lokalitet 3. Bilde 1 er tatt mot vest og nedover dalsiden. Bildet viser smeltevannsløpet som beskrevet i figur 6. Terrenget her er formet som en V-dal med skråninger mellom 30 – 45 graders helning. Det har vært skog i dette terrenget, men fremstår nå som et hogstfelt. Ingen skredsår eller pågående erosjon ble observert. Bekken ved lokalitet 1 renner i bunnen av denne terrengformasjonen. Bekken fremstår som en liten bekk med lav vannføring. Bilde 2 er tatt mot øst og oppover i dalsiden. Bildet viser det samme bekkeløpet som omtalt i bilde 1. Bilde 3 viser det samme som bilde 1.**

Bekken som ligger øst for gjeldende område har erodert seg ned til et sjikt med blokk og berggrunn. Det ble observert bratte løsmasseskråninger i ravinen/smeltevannsløpet ved lokalitet 3 og erosjon/skred fra disse og ned i bekkeløpet kan medføre massetransport i bekkeløpet, men det antas at det ikke vil være aktuelt at det vil dannes jord- og flomskred langs bekken da vannføringen her er lav.

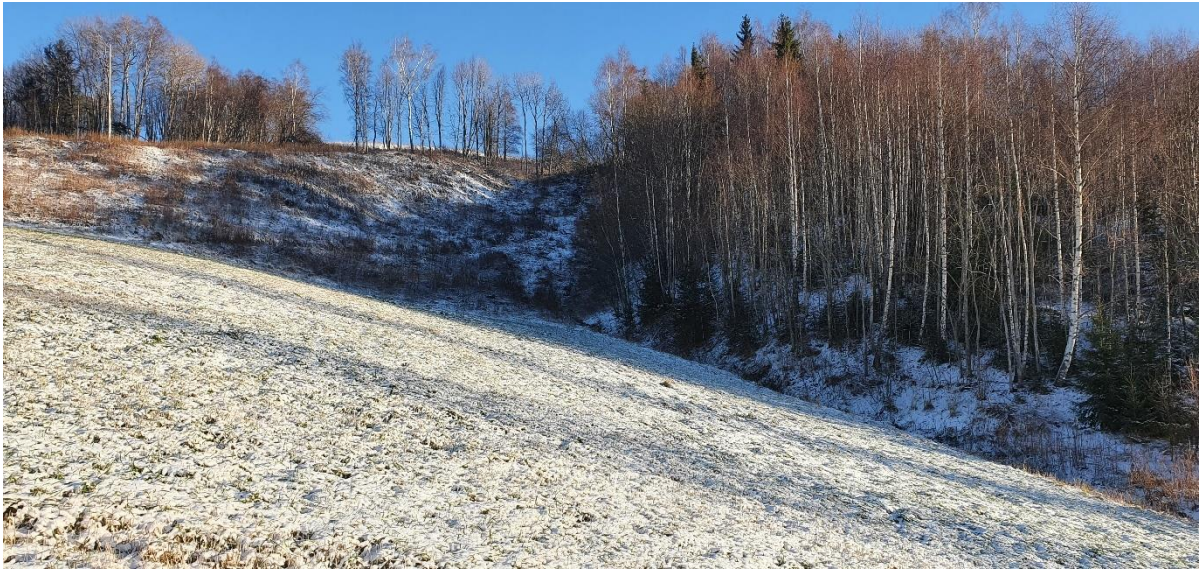
**Figur 20: Lokaltet 4. Bildet er tatt opp mot potensielt utløsningsområde for jord- og flomskred. Terrenget består av en bekk med varierende vegetasjon. Det ble ikke observert pågående erosjon, skredsår eller skredavsetninger ved lokaliteten.**
